# **Schuilkerk de Papegaai**

**Archeologische opgraving Kalverstraat (2004)**

AAR (Amsterdamse Archeologische Rapporten) 16, 2008

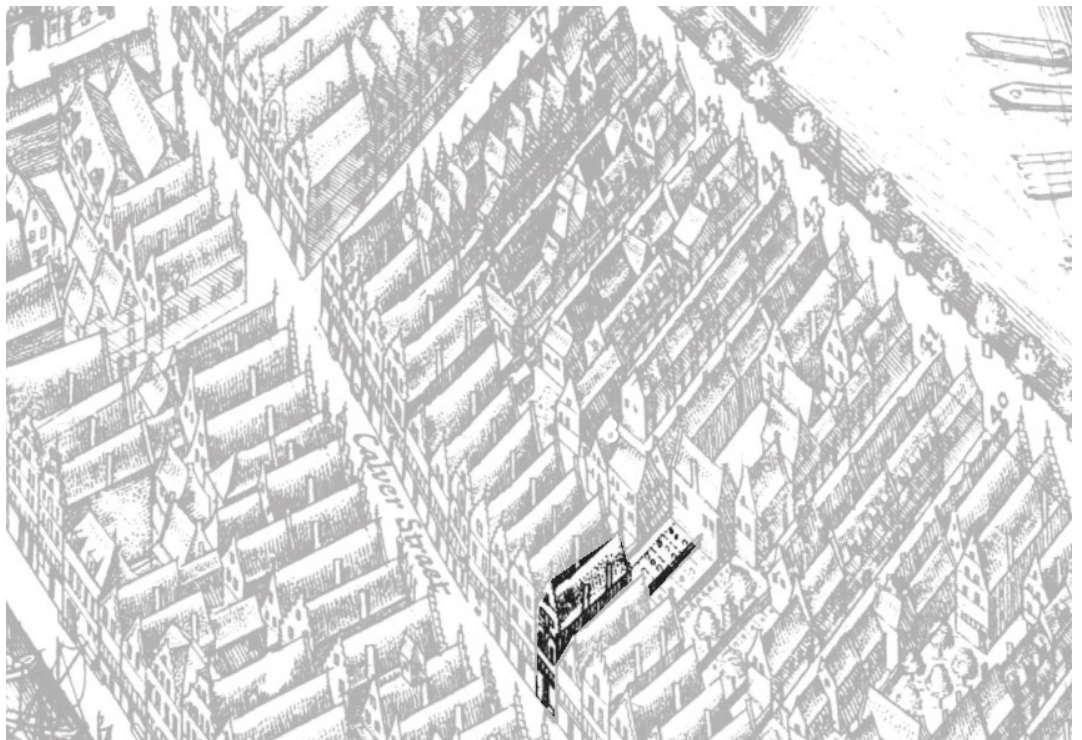
3 Het perceel aan de Kalverstraat (situatie 1625, kaart ) waar in 1672 de schuilkerk 'De Papegaai' werd gevestigd. Vanaf 1710 werd een nieuwe kerk achter dit perceel gebouwd. In de daarop volgende eeuwen breidde de kerk zich uit over dit en enkele naburige percelen

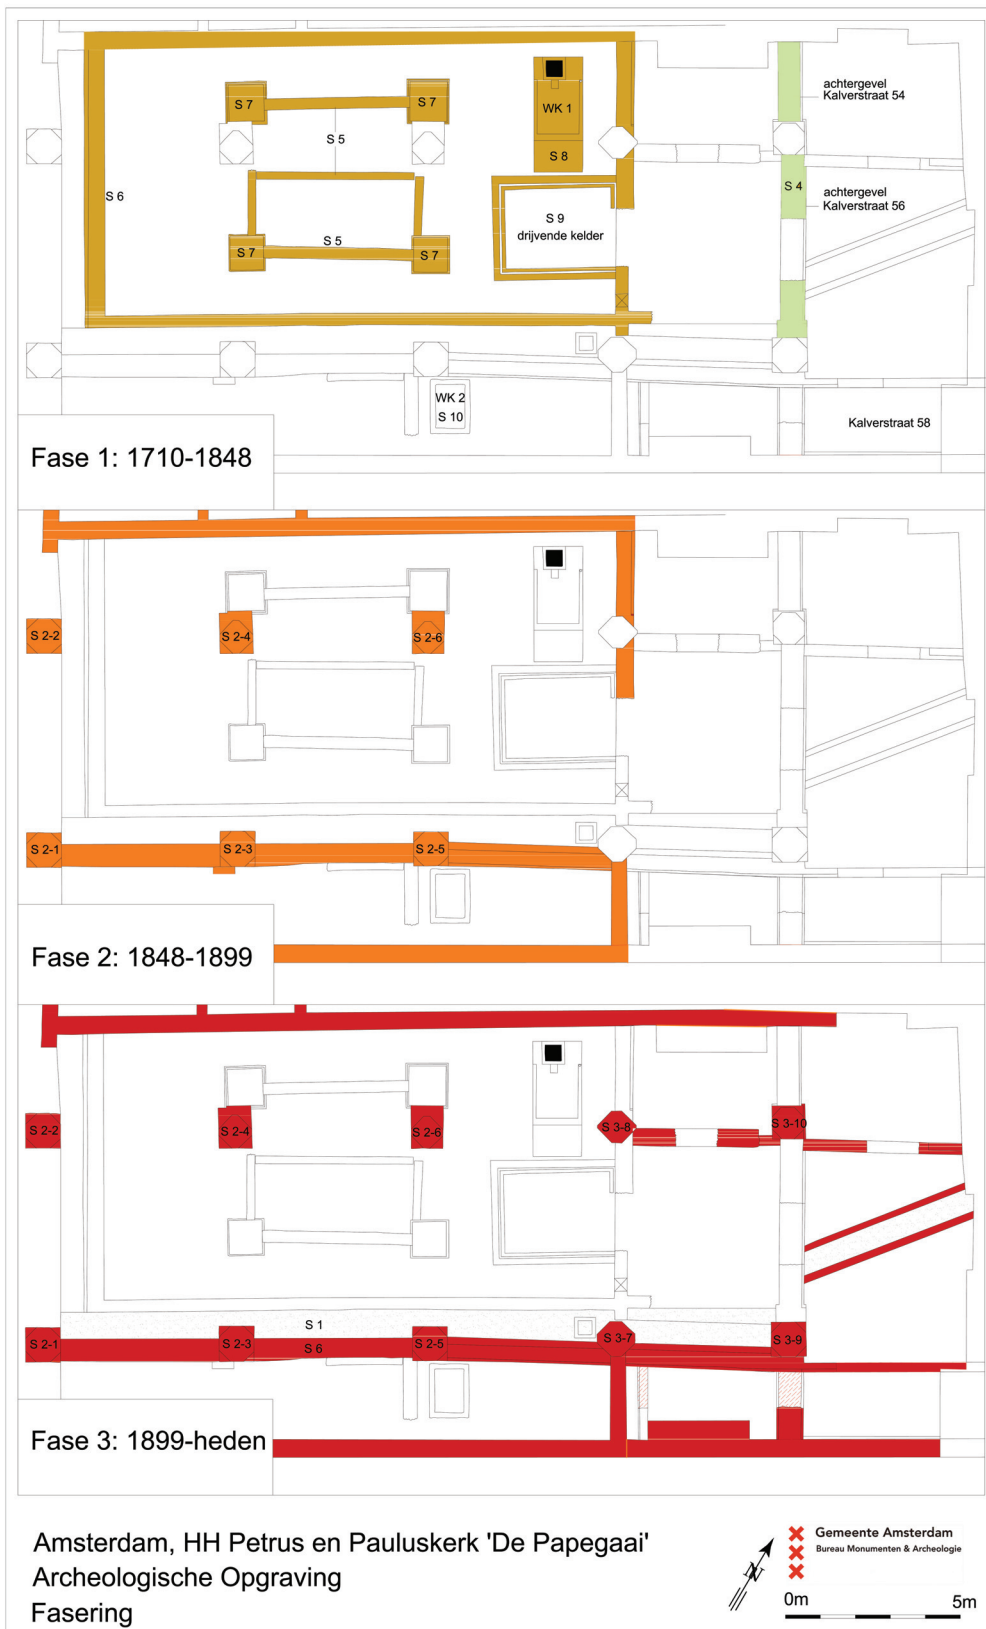
4 De belangrijkste sporen van de drie bouwfases

De oostzijde van de bouwput werd begrensd door een noord – zuid georiënteerde bakstenen muur (S 4) (afb. 4, fase 1). Mogelijk was dit de achtergevel van het oorspronkelijke woonhuis aan de Kalverstraat waar in 1672 een schuilkerk werd ingericht. Het metselwerk was samengesteld van oranje baksteen (23 x 11 x 4,5 cm). Verdere bouwsporen die met de bebouwing op of het gebruik van het achtererf van het woonhuis konden samenhangen ontbraken vanwege de bouwactiviteiten in de daaropvolgende eeuwen.

In 1848 is de 18de-eeuwse kerk vervangen door een geheel nieuw gebouw met drie traveeën. De noordmuur<sup>4</sup> werd opgetrokken op die van de voorganger. Op een oppervlak van ca. 200 m<sup>2</sup> resteerden zes basementen (S 2-1 t/m S 2-6) uit deze fase (afb. 4, fase 2). Twee van deze basementen, S 2-4 en S 2-6, waren gedeeltelijk gemetseld op de versnijding van twee poeren (S 7) die behoorden aan de kerk uit fase 1 (afb. 8). Waarschijnlijk is de eerste kerk voorafgaande aan de bouw van de kerk van architect Moele tot vlak onder het maaiveld gesloopt. Vanwege de al bestaande toegang tot het terrein aan de Kalverstraat kwam het koor van deze kerk, in tegenstelling tot wat gangbaar was, niet in het oosten maar in het westen te liggen. Aan de zuidzijde werd een kleinschalige uitbreiding gerealiseerd door de smalle steeg tussen Kalverstraat 58 en 60 bij de nieuwbouw te betrekken. Tijdens deze kerkfase is een overkluisd riool (S 1) gemetseld tegen de binnenzijde van de basementen S 2-1, S 2-3 en S2-5 (afb. 9). Het riool, dat over een lengte van 20 m in het zicht is gebracht, mondde waarschijnlijk uit in de gracht van de Nieuwezijds Voorburgwal. Op de zes in orangerode baksteen uitgevoerde basementen uit deze fase rustten de nu nog bestaande houten pilaren van fase 3 met een gipsmantel.<sup>5</sup>

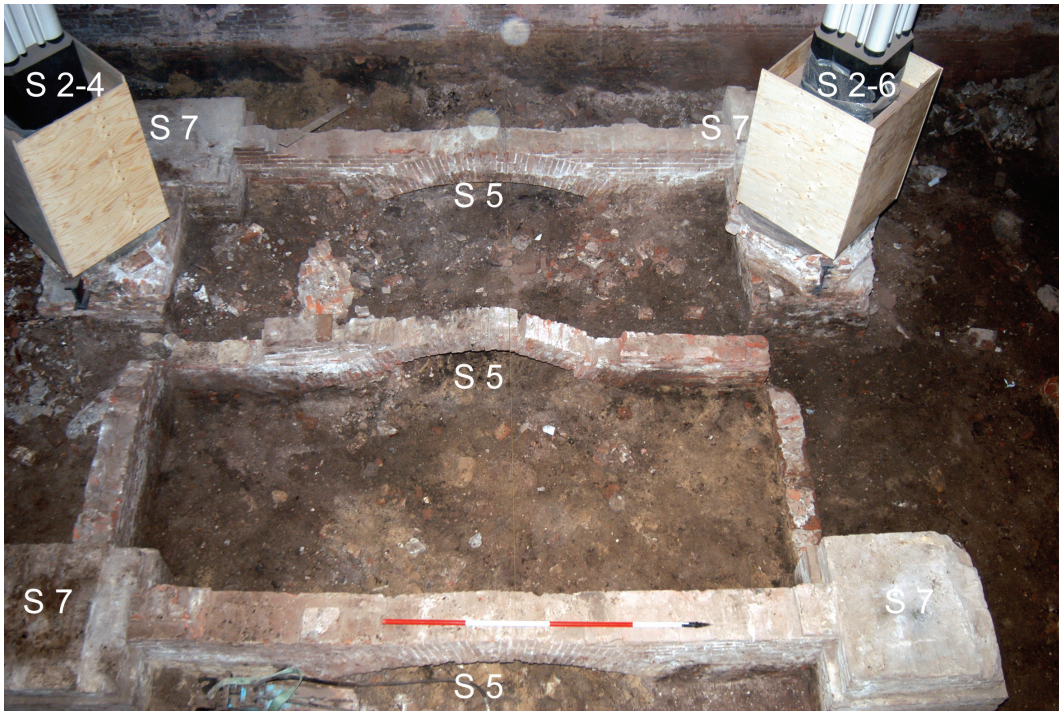
6 Fundering van het kerkgebouw uit de eerste fase van 1710, gezien richting noordwesten, bestaande uit het muurwerk met spaarbogen (S 5) en de vier basementen (S 7). De pilaren van de huidige kerk staan op basementen (S2-4 en S 2-6) die stammen uit de tweede fase na 1848

Van de bouwphase 1710-1848 werd de fundering getraceerd, die bestond uit een rechthoekige structuur (S 5) van 5,5 x 6 m van gemetselde muren (circa 0.95 m NAP), waarvan enkelen met spaarbogen. De structuur lag in een vlak van ca. 130 m<sup>2</sup> dat door muur S 6 werd omgeven. Op de hoekpunten van de structuur stonden gemetselde poeren van 1 x 1 m, opgetrokken in een donkerpaarse hardgebakken baksteen (S 7).<sup>2</sup> Deze vier poeren kunnen worden geïnterpreteerd als de vier basementen van de zuilen die de onderste galerij ondersteunden, zoals beschreven door Wagenaar in 1765. De archeologische gegevens leveren een concreet bewijs voor de afmetingen van het kerkgebouw, waarover Wagenaar juist geen melding maakte, aangezien zijn verslag zich richtte op het uiterlijk en de aankleding ervan.

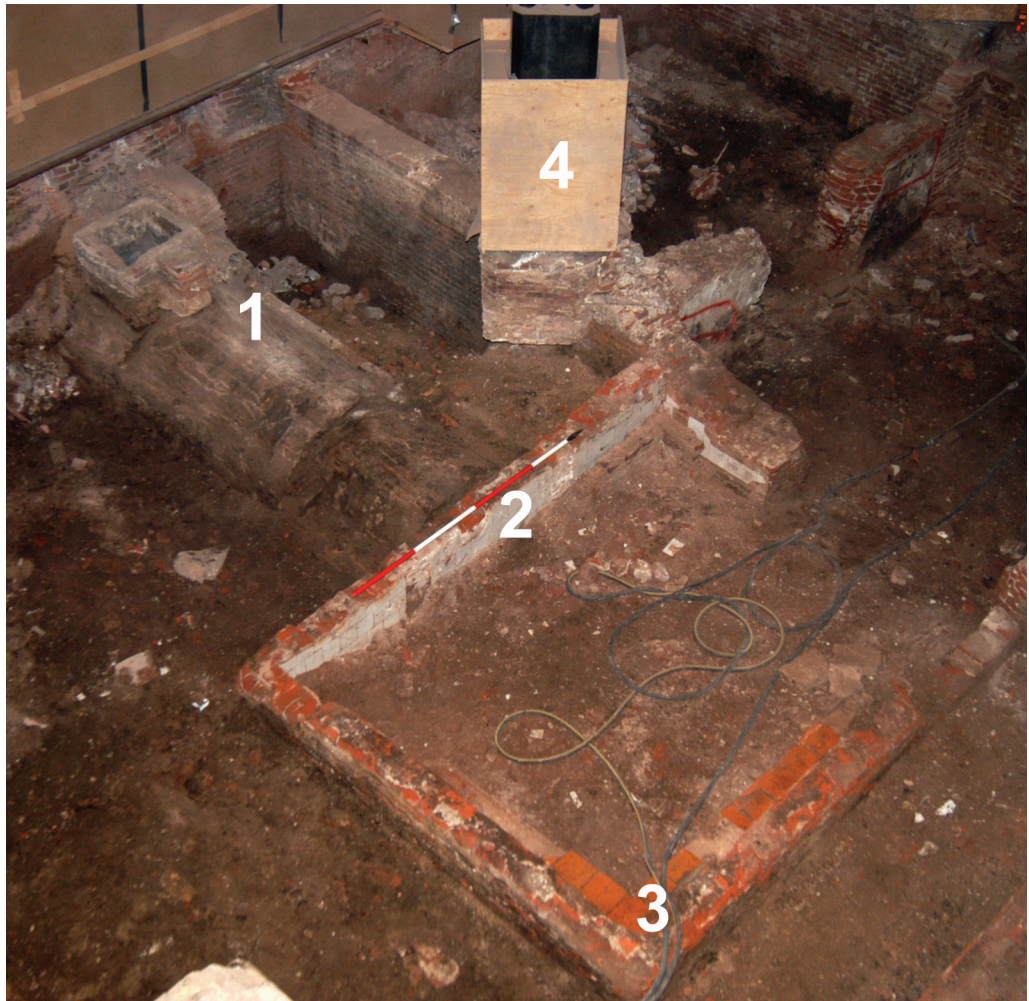
7 Sporen uit de eerste fase (1710-1848), gezien richting noorden. Op de achtergrond de overkluisde waterkelder S 8 (1) en op de voorgrond de drijvende kelder S 9. De binnenste bak van de constructie is grotendeels gesloopt, waardoor tegen de achterwand de bekleding van de buitenste bak zichtbaar is geworden (2). Op de voorgrond zijn de plavuizen op de rand van de binnenste bak nog in situ aanwezig (3). Gedurende de renovatie waren de basementen van de huidige kerk ingepakt (4)

Een ander bouwelement dat tot deze fase van de kerk kan worden gerekend is de drijvende kelder (S 9) die onder de kerkvloer lag. Een drijvende kelder is een los van de bouwmuren staande bakstenen bak die op het grondwater dreef en mee bewoog met het grondwaterpeil, dat in Amsterdam sterk kon fluctueren. Drijvende kelders komen nu niet meer voor, maar in de 18de en 19de eeuw werden deze constructies in Amsterdamse huizen op grote schaal toegepast. Nadat in 1871 het IJ met de Oranjesluizen was afgesloten en hiermee het grondwaterpeil werd gestabiliseerd, hadden drijvende kelders geen nut meer en werden ze bijna allemaal verankerd en vastgezet. Door deze ingrepen is het nu niet meer direct te herkennen of een kelder oorspronkelijk een losse drijvende bak was.<sup>3</sup> Het exemplaar in de Papegaai bestond uit een rechthoekige gemetselde bak van oranje baksteen, langs de bovenrand bekleed met witte wandtegels, waarbinnen een tweede bak was aangebracht van paarsbruine klinkers. De bovenrand van deze bak was afgewerkt met oranje geglaazuurde plavuizen. Het is aannemelijk dat

Ook de waterkelder (S 8) direct ten noorden van de drijvende kelder (S 9) behoorde waarschijnlijk tot de eerste kerkfase. Deze gemetselde bak van 1,40 x 3,20 m was aan de bovenkant afgesloten met een halfrond gemetselde koepel die voorzien was van een vierkante kokervormige opening aan het noordelijk uiteinde. Ter hoogte van de koker zaten de resten van twee loden pijpen van verschillende diameter. Via de smalste buis werd het water opgepompt. De bredere buis (ø 8 cm) diende voor de aanvoer en vervolgde zich door het basement van pilaar S 3-8 verticaal naar boven. Dit suggereert dat de waterkelder eind 19de eeuw nog in gebruik was bij de bouw van pilaar S 3-8. Van een tweede waterkelder van 1,16 x 1,55 m (S 10) aan de zuidzijde van de huidige kerkruimte, resteerden de bodem en een klein deel van de opstaande rand. De waterkelders kunnen natuurlijk al op het achtererf van het woonhuis aan de Kalverstraat zijn aangelegd voor de bouw van de kerk in 1710. In dat geval zijn ze integraal opgenomen in het bouwplan van het nieuwe gebouw. Aan de andere kant kan de aanwezigheid van een inpandige waterkelder ook verklaard worden door het gebrek aan ruimte op de achtererven vanwege de dichte bebouwing. De enige oplossing voor de

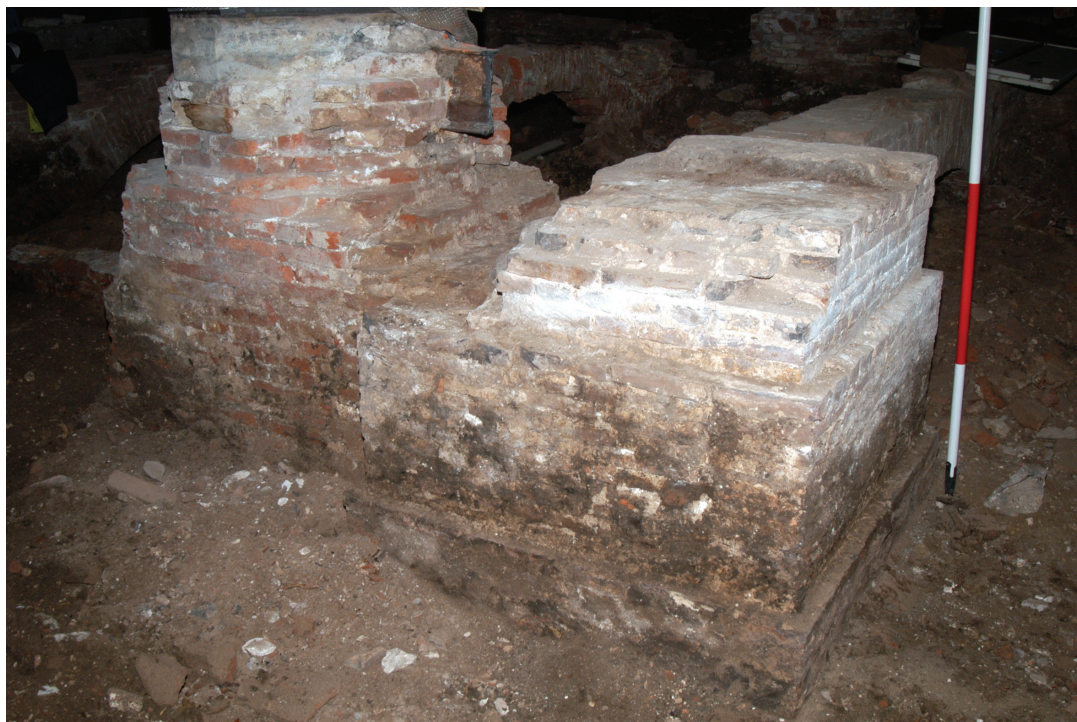
8 Het basement links (S 2-6) dateert uit de tweede fase van de kerk (1848). Het metselwerk is gedeeltelijk gezet op een vertanding van een basement (S 7) uit de eerste fase (1710). Rechtsachter een aanzet van de verbindingsmuur tussen de basementen van de kerk uit 1710 (S 5)

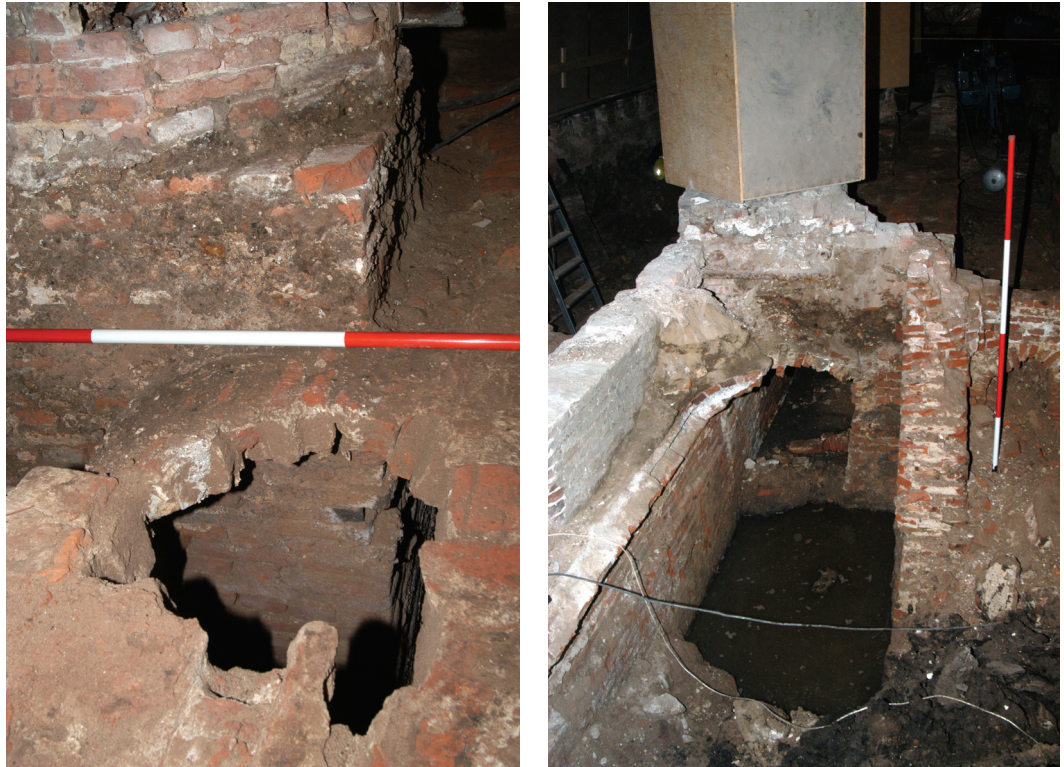
9 Fasering riool tussen tweede en derde fase. Links: het gewelf van het 18de-eeuwse riool (S1) is om het reeds aanwezige basement van pilaar S2-5 uit de tweede fase (1848) aangelegd. Rechts: de (tijdelijk ingepakte) pilaar S3-7 uit de derde fase (1899) is op het dan reeds aanwezige riool geplaatst

In de derde fase, de verbouwing van 1899, is de kerk in de richting van de Kalverstraat uitgebreid. Hierbij is het schip van de kerk met twee traveeën verlengd. Daarvoor moest het aantal pilaren met vier stuks worden uitgebreid (S 3). De pilaren werden op vierkante in orangerode baksteen opgetrokken basementen van 1 x 1 m geplaatst.<sup>6</sup> Inmiddels was de ondergrond dusdanig volgebouwd dat basement S 3-7 op het gemetselde riool moest worden gezet en de tegenhanger hiervan (S 3-8) op een al bestaande muur (afb. 9).
